## Prüfbericht Nr. 200347

Inhalt des Auftrags Bestimmung der Eindringtiefe des Wassers nach der Prüfung der Schlagregendichtheit (DIN EN 1027) am Fugendichtungsband:  
„RALMO-R3 window plus“ dim (58/5-10)

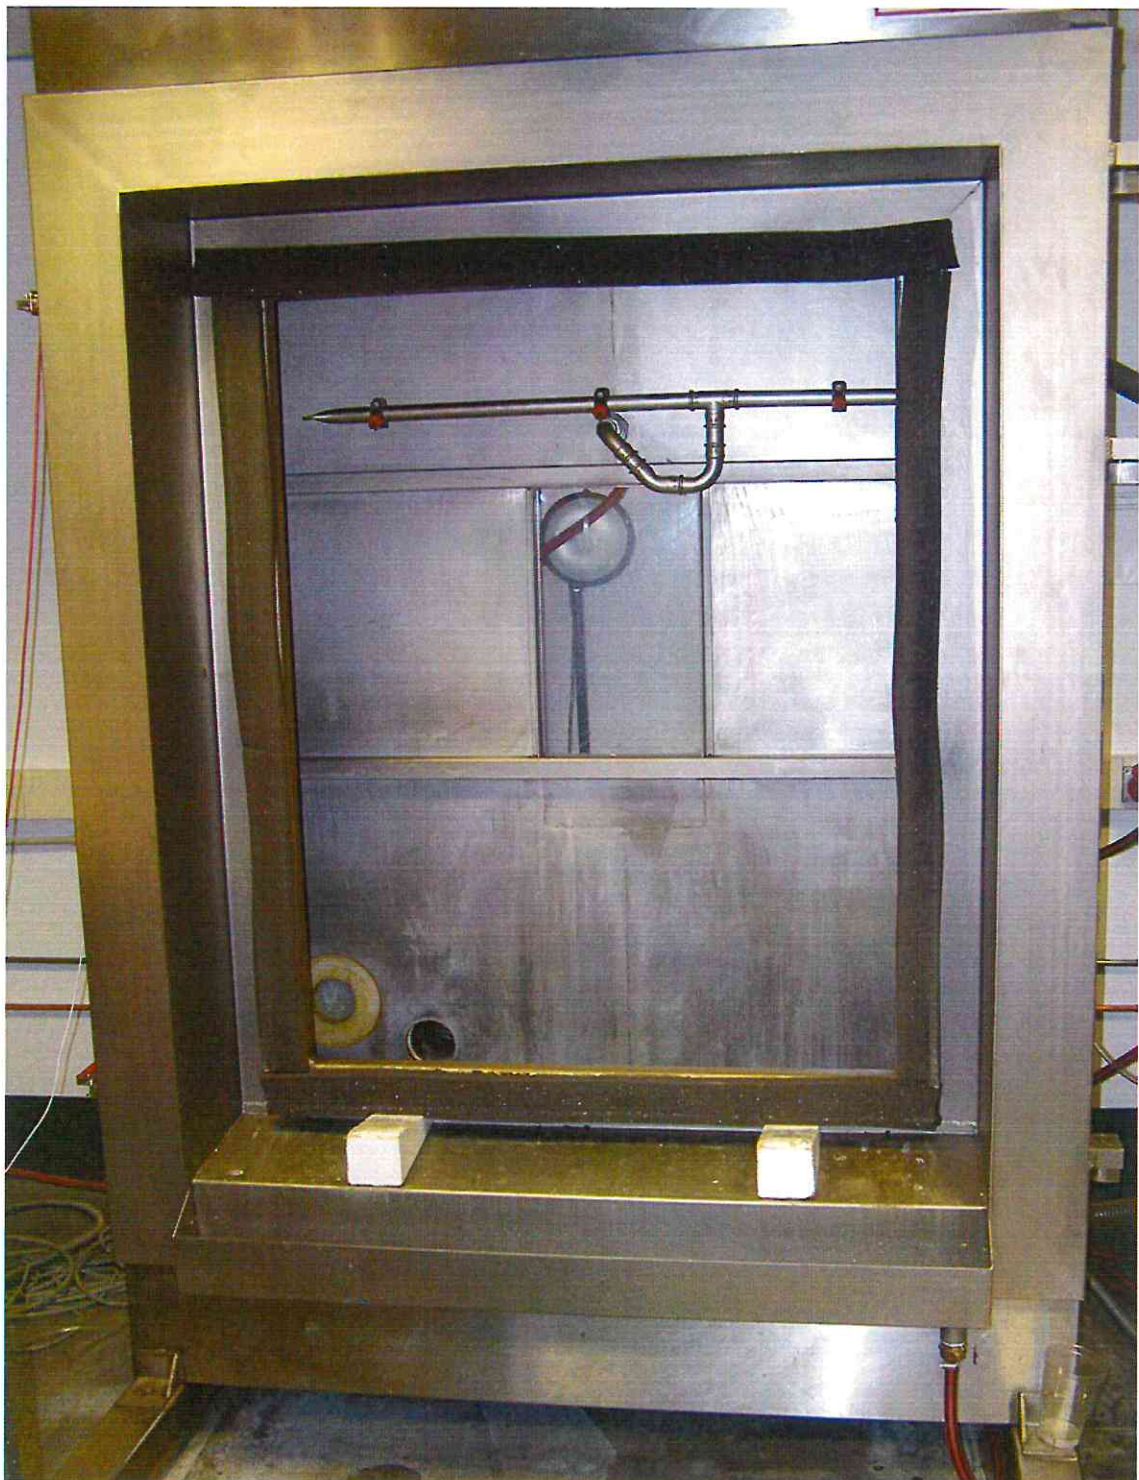
Bild 1: Offener Prüfstand ohne den eingesetzten Versuchskörper

Die Prüfeinrichtung besteht aus einem Kasten, Abmessungen s. Bild 1, mit einer Öffnung, vor der die Versuchskörper mit den eingebauten Proben montiert werden.

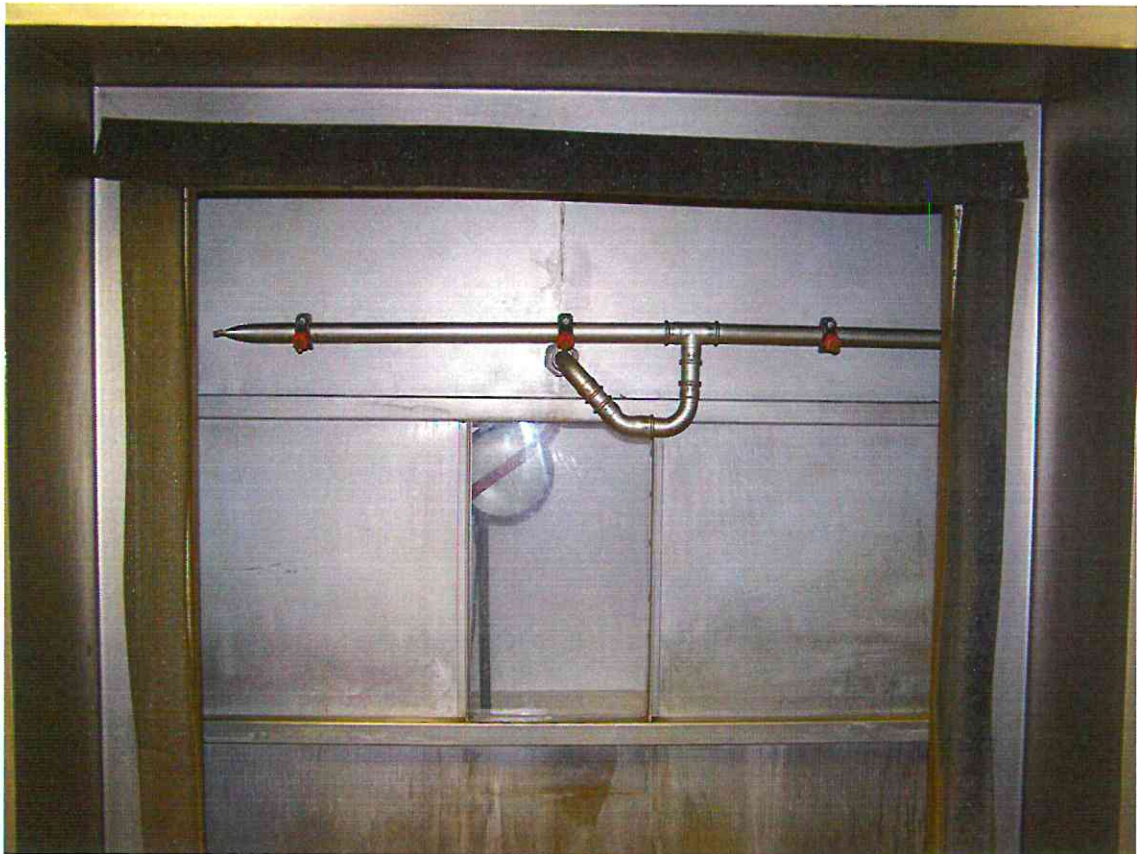
Bild 2: Offener Prüfstand mit Anordnung der drei wassersprühenden Düsen

Die Prüfkammer verfügt weiterhin über eine wassersprühende Einrichtung (Düsen). Die Lage der Düsen geht aus Bild 2 hervor. Die Prüfung des Vorhandenseins eines kontinuierlichen Wasserfilms auf der gesamten Prüffläche ist mittels einer Beleuchtung und Glasscheiben im Sprühraum des Beregnungsgeräts möglich.

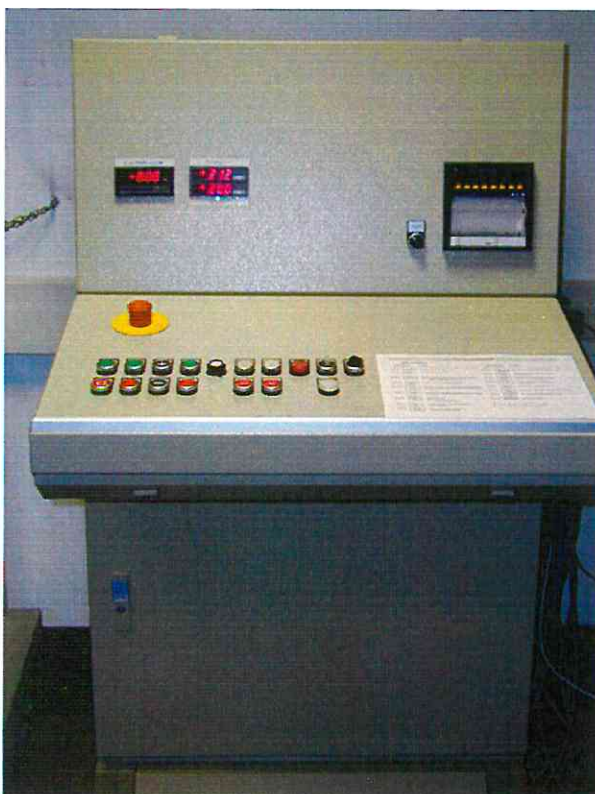
Bild 3a: Prüfstand-Steuerung  
(Drucksteuerung)

Die Vorrichtung zur Erzeugung einer regulierbaren Luftdruckdifferenz zwischen dem Kammerinnenraum und der äußeren Umgebung, sowie Geräte zum Messen der Druckdifferenz und der zugeführten Luftmenge sind vorhanden (s. Bild 3a, 3b). Die Messgeräte zum Messen der zugeführten Luftmenge werden in regelmäßigen Abständen durch den Messgerätehersteller kalibriert. Die Luftdruckdifferenz wird digital angezeigt und über ein parallel geschaltetes U-Rohrmanometer kontrolliert.

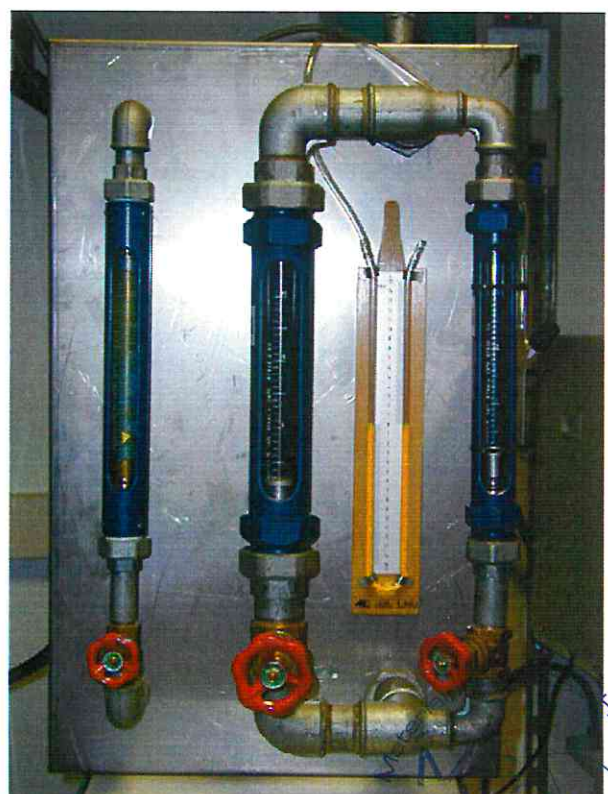
Bild 3b: Prüfstand-Steuerung  
(Wasser- u. Luftmenge)

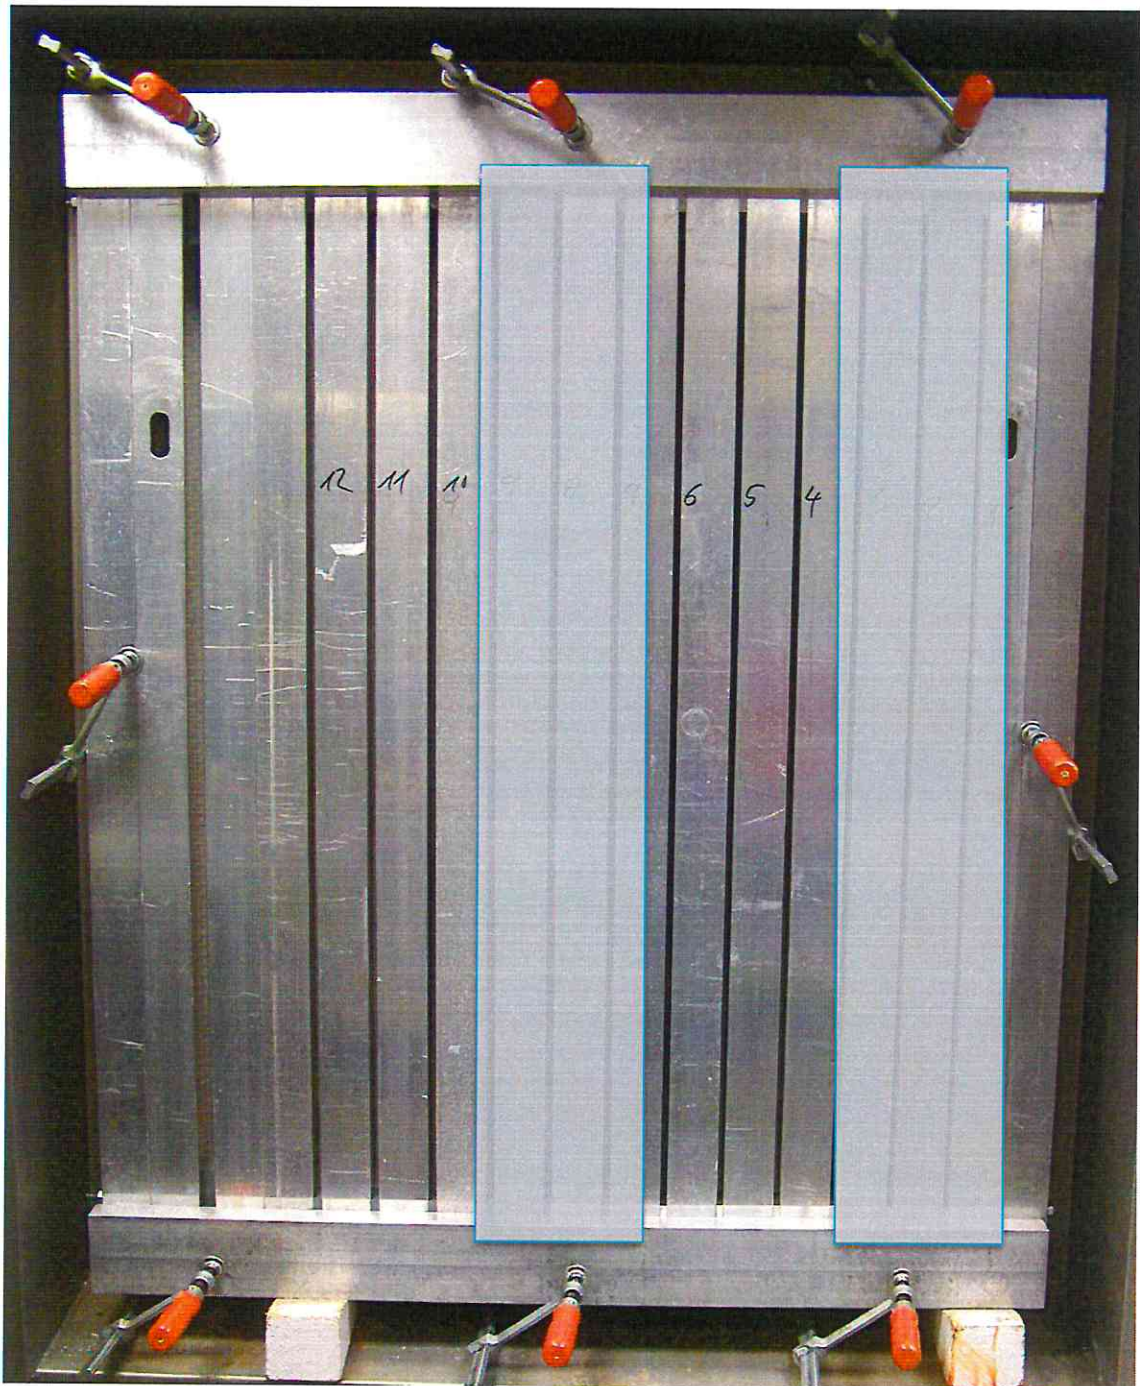
Bild 5: Versuchskörper eingebaut im Prüfstand

Die Prüfeinrichtung wurde für den Schlagregenversuch vorbereitet, indem der Versuchskörper vor dem Prüfstand befestigt wurde (s. Bilder 4 u. 5).
