BERICHT

Auftrag-Nr.: <i>Contract no.</i>	2812/2015 - BF	19.03.2019 SCP/WOS
Auftraggeber: <i>Customer</i>	GU Baubeschläge Austria GmbH Mayrwiesstraße 8 AT-5300 Hallwang	
Auftragsgegenstand: <i>Subject</i>	Prüfung der GU-Vorwandmontage in Anlehnung an ÖNORM EN 1026 Luftdurchlässigkeit, ÖNORM EN 1027 Schlagregendichtheit und ÖNORM EN 12211 Windwiderstandsfähigkeit	
Auftragsdatum: <i>Date of contract</i>	21.10.2015	
Probeneingangsdatum: <i>Date of sample delivery</i>	--	
Leistungsdatum/ Leistungszeitraum: <i>Date/Period of service</i>	Februar – März 2016	
Textseiten: <i>Pages</i>	4	
Beilagen: <i>Enclosures</i>	1 (3 Seiten)

Mit Schreiben vom 21.10.2015 beauftragte die Firma GU Baubeschläge Austria GmbH, Mayrwiesstraße 8, AT-5300 Hallwang die Holzforschung Austria mit der Prüfung der GU-Vorwandmontage in Anlehnung an ÖNORM EN 1026 Luftdurchlässigkeit, ÖNORM EN 1027 Schlagregendichtheit und ÖNORM EN 12211 Windwiderstandsfähigkeit.

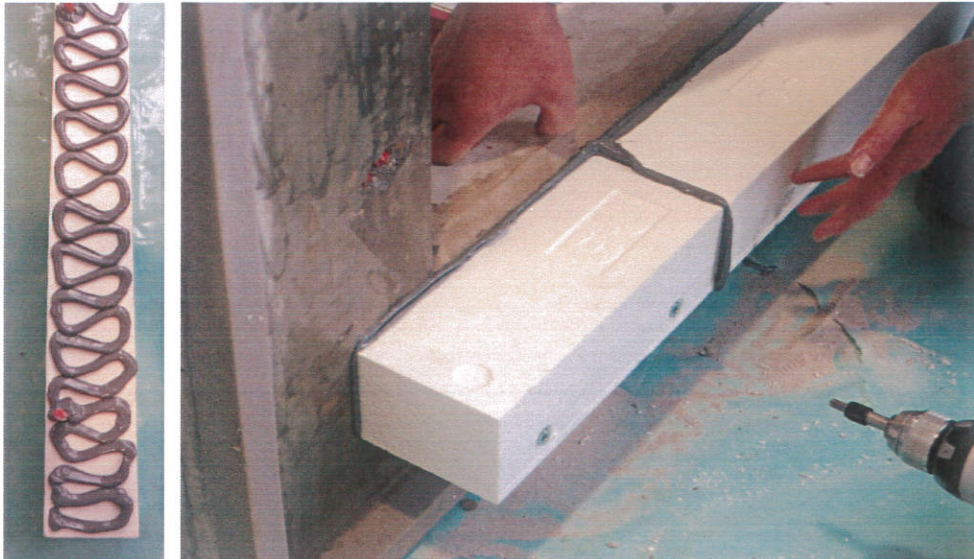
Links: Aufbringen des GU-1K Montagekleber
Rechts: Montage der GU-Vorwandzarge

Auf einem Dichtbetonrahmen wurde außenseitig ein GU-Vorwandmontagesystem mit einem einflügeligen Dreh-/Kipp Kunststoff-Aluminium-Fenster der Dimension 126 x 152 cm durch den Auftraggeber entsprechend der Montageanleitung durch Verwendung folgender Komponenten eingebaut:

- Dreh-/Kipp - Kunststoff-Aluminium-Fenster
- GU-Vorwandzarge (90 x 120 mm)
- GU-1K Montagekleber
- GU-Vorbauanker
- GU-Montageschraube BE1 (GU-Rahmenankerschraube)
- GU-Pistolenschäum
- GU-Fensterdichtband Außen (Schlagregendicht)
- GU-Fensterdichtband Innen (Luftdicht)

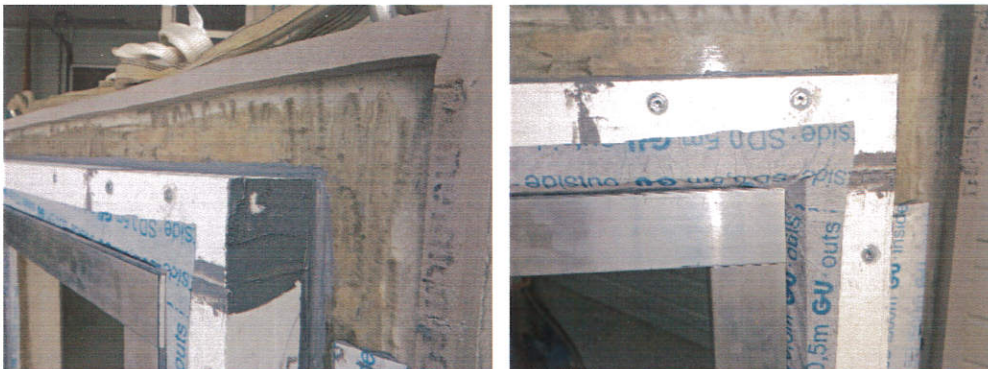
Links: Fertiggestellter oberer Anschluss der GU-Vorwandzarge
Rechts: Fertiggestellter äußerer oberer Anschluss des Fensters

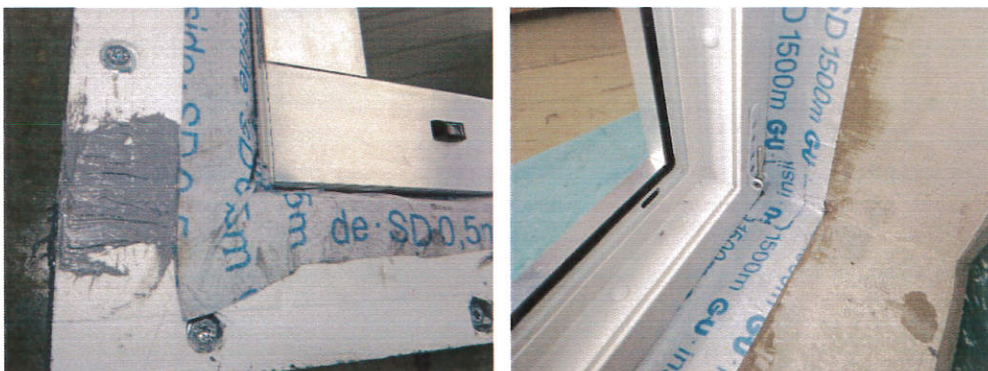
links: Fertiggestellter äußerer unterer Anschluss des Fensters
Rechts: Fertiggestellter innerer unterer Anschluss des Fensters
